# **STADT SCHÖMBERG**

## **Vorhabenbezogener Bebauungsplan "Neuhausstraße 4"**

### **ARTENSCHUTZFACHBEITRAG**

#### **Erläuterungsbericht**

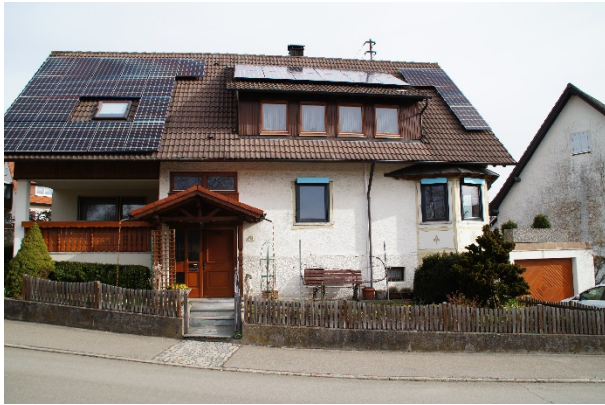
Das Grundstück ist durch ein Wohngebäude mit unmittelbar östlich angebauter Garage und kleinflächiger Garagenzufahrt bebaut. Das Wohngebäude wurde in den 1930er Jahren errichtet, befindet sich aber in einem sehr guten, gepflegten Zustand und weist einen sehr guten Sanierungsgrad auf. Wohnhaus und Garage sind aktuell genutzt.

Foto 1: Wohngebäude und Garage (Blick nach Norden)

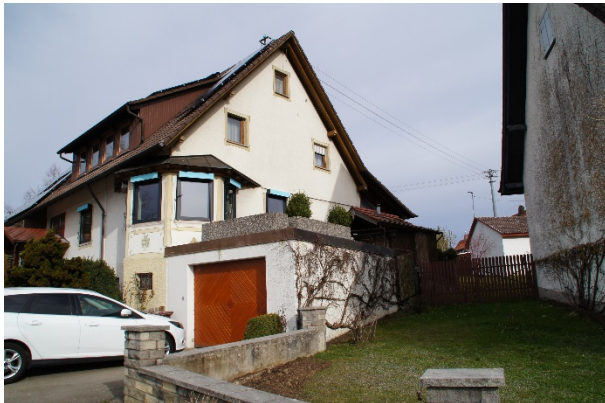
Foto 8: Wohngebäude – östliche Giebelseite -  
und Garage (Blick nach Nordwesten)

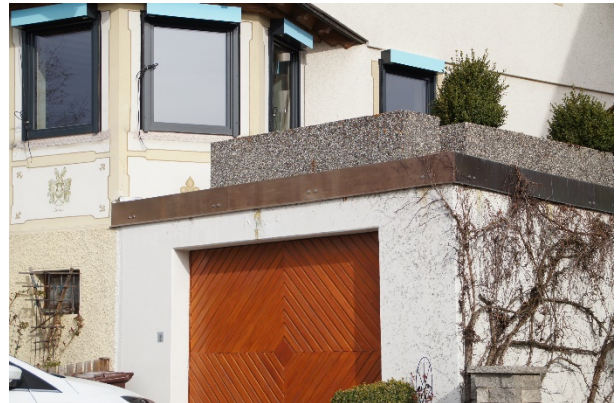
Zugangsmöglichkeiten für Tierarten zu Haus und Garage sind nicht vorhanden.

Foto 9: Garage (Blick nach Nordwesten)

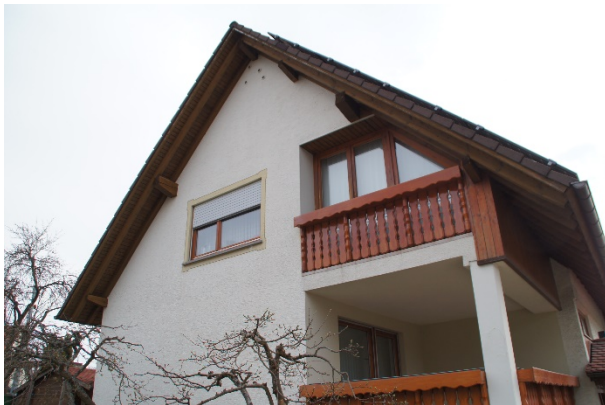
Foto 10 Wohngebäude – westliche Giebelseite  
(Blick nach Nordosten)

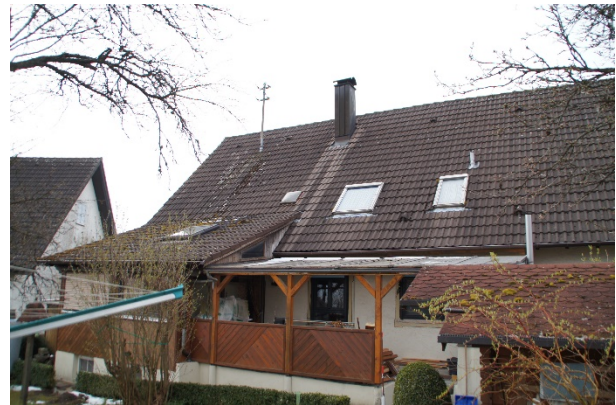
Nördlich des Wohnhauses wurde eine überdachte Terrasse hergestellt. Unweit der Terrasse befindet sich ein kleiner hölzerner Geräteschuppen.

Foto 11: Wohngebäude mit Anbau und über-  
dachter Terrasse (Blick nach Süden)

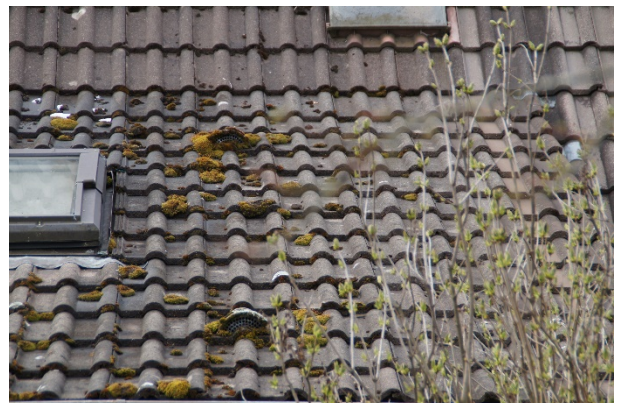
Hohlräume und Spalten an Wohngebäude/Garage oder Geräteschuppen, die sich als Fortpflanzungs- und Ruhestätten für Gebäude- und Nischenbrüter eignen, konnten bei der Übersichtsbegehung nicht nachgewiesen werden. Ein mögliches Brutvorkommen des Hausperlings im Bereich der Regenrinnen bzw. der Ziegeleindeckung wird als unwahrscheinlich angesehen, kann jedoch nicht sicher ausgeschlossen werden.

Foto 13: Dacheindeckung Nordseite (Blick nach  
Süden)

Außerhalb dieses Zeitraumes sind zur Vermeidung von Verbotsverletzungen nach § 44 Abs. 1 Nr. 1 bis 3 BNatSchG die Dacheindeckung bzw. die Regenrinnen auf eine tatsächliche Nutzung durch den Haussperling durch eine fachkundige Person zu überprüfen. Bei positivem Befund ist zur Vermeidung des Tötungsverbotes der Dachrückbau erst nach Beendigung der Vogelbrutzeit möglich.

Außerhalb dieses Zeitraumes ist zur Vermeidung von Verbotsverletzungen nach § 44 Abs. 1 Nr. 1 bis 3 BNatSchG die Dacheindeckung vor dem Rückbau auf eine tatsächliche Nutzung durch Fledermäuse durch eine fachkundige Person zu überprüfen. Hierzu ist der Dachrückbau

in Begleitung eines Sachverständigen sowie schonend und schrittweise durchzuführen. Die Ziegel sind einzeln und von Hand abzudecken. Hierdurch wird ggf. unter den Dachziegeln ruhenden Fledermäusen ein Entkommen ermöglicht.

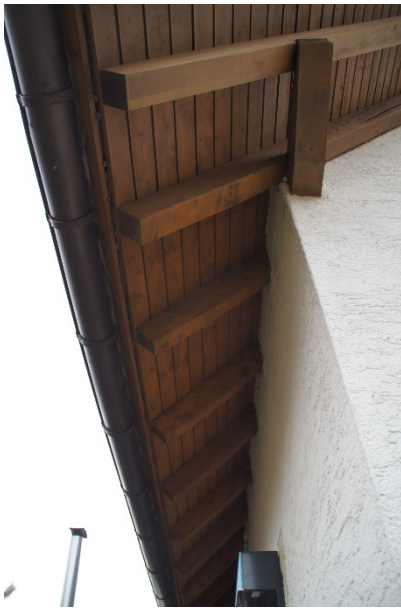
Foto 14 Detail Traufe Nordseite (Blick nach Osten)

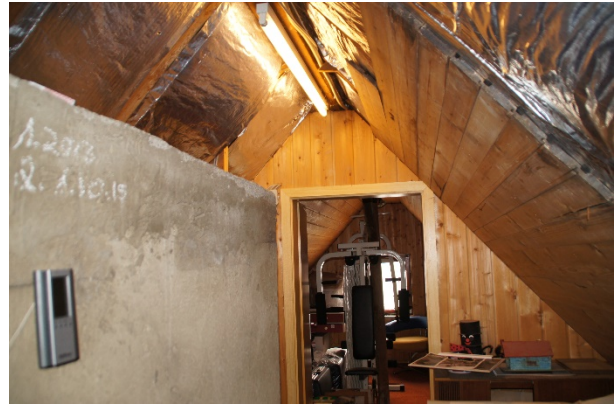
Eine Untersuchung des Wohngebäudes auf Einflugmöglichkeiten, Ritzen und Spalten sowie Hohlräume unter der Ziegeldeckung und Holzverschalung, die Option für Winter- und Sommerquartiere bzw. Tagesverstecke bieten könnten, war im Rahmen der Übersichtsbegehung von innen möglich. Dachstuhl und Dacheindeckung befinden sich in einem gepflegten, geschlossenen Zustand. Das Dachgeschoss ist zudem innen ausgebaut. Die Dächer von Garage und Geräteschuppen sind ebenfalls gepflegt und geschlossen. Aufgrund von Nutzung (Störungen) und der guten Bausubstanz sowie fehlender Einflugmöglichkeiten

kann ein Vorhandensein von Wochenstuben und Winterquartieren ausgeschlossen werden. Tagesverstecke sind jedoch nicht sicher auszuschließen.

Foto 15: ausgebauter Dachboden

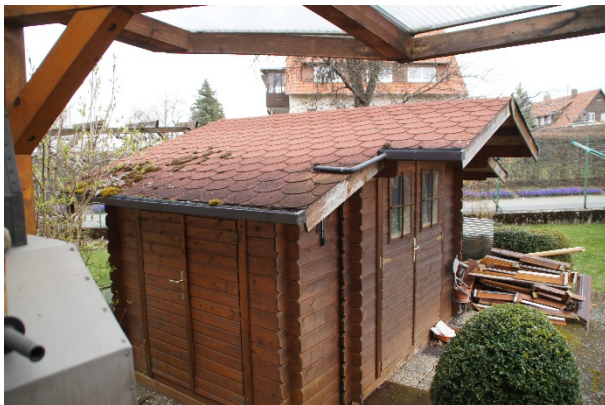
Foto 16 Geräteschuppen im Garten (Blick nach Nordwesten)

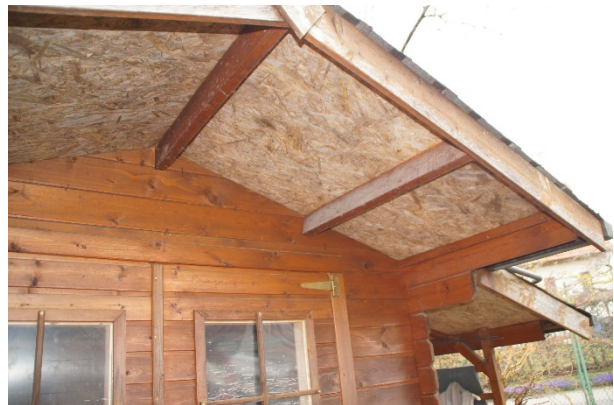
Foto 17: Geräteschuppen – Dachunterseite (Blick nach Nordwesten)

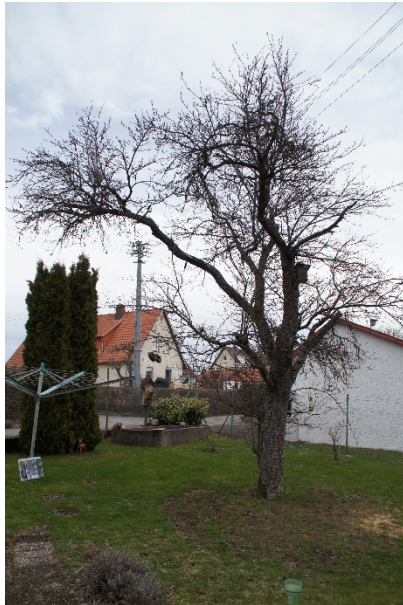
Bei den Gehölzen handelt es sich überwiegend um Obstgehölze jüngeren bis mittleren Alters in gutem Pflegezustand mit einem Stammdurchmesser von < 5 bis ca. 30 cm. Vereinzelt sind Ziergehölze vorhanden. Einer der Obstbäume (Zwetschge) im Norden des Grundstückes weist am Stamm eine Rindenspalte auf.

An der Zwetschge ist ein Nistkasten angebracht.

Foto 18 Zwetschge mit Rindenspalte und Nistkasten (Blick nach Osten)

Der vorhandene Nistkasten sollte zur Sicherung von Habitatpotential für Höhlenbrüter erhalten bzw. bei einer Gehölzinanspruchnahme umgehängt werden.

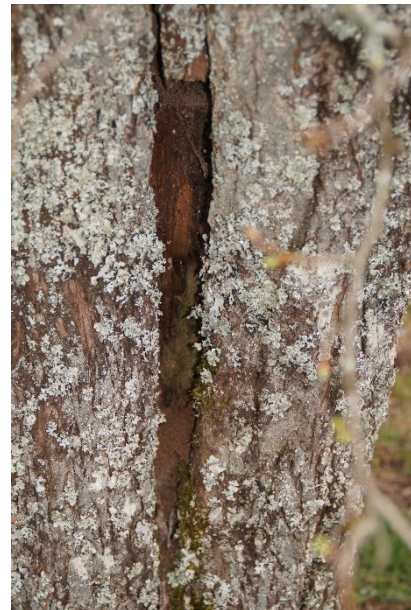
Die Rindenspalte im Stammbereich der Zwetschge bietet aufgrund der geringen Größe und des kleinen Hohlraumes bislang noch kein Habitatpotential für Höhlenbrüter. Am gleichen Baum ist jedoch ein Nistkasten angebracht, sodass hier geeignete Strukturen für ein Bruthabitat zur Verfügung gestellt werden.

Foto 19: Rindenspalte am Stamm der Zwetschge

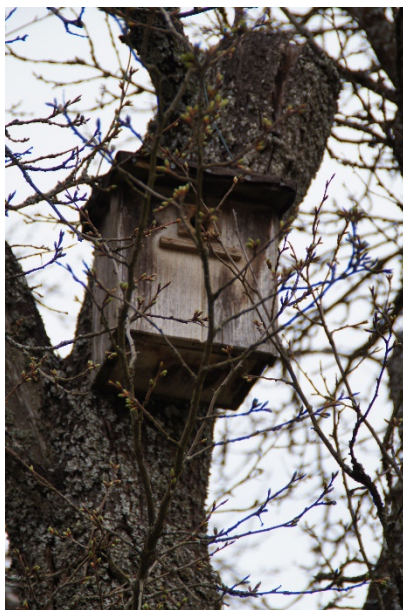
Foto 20: Nistkasten an der Zwetschge (Blick nach Nordosten)

- Beschränkung der Baufeldräumung durch Gehölzrodung sowie des Dachrückbaus auf den Zeitraum außerhalb der Brutperiode (Anfang Oktober bis Ende Februar).
- Erhalten bzw. Umhängen des vorhandenen Nistkastens im nördlichen Gartenbereich, sofern der Baum im Zuge der Baumaßnahmen in Anspruch genommen wird.
