**Fachbeitrag**

**Artenschutzrechtliche Relevanzbegehung und Überprüfung am 20.07.2022 und 11.01.2023**

**Bauvorhaben: Abbruch Bestandsgebäude und Neubauten MFH, Tiefgarage**

**Bauort: 72335 Schörzingen, Schömberg, Hauptrasse 23, Flurst. Nr. 300, 301, 303/1 und 305/1**

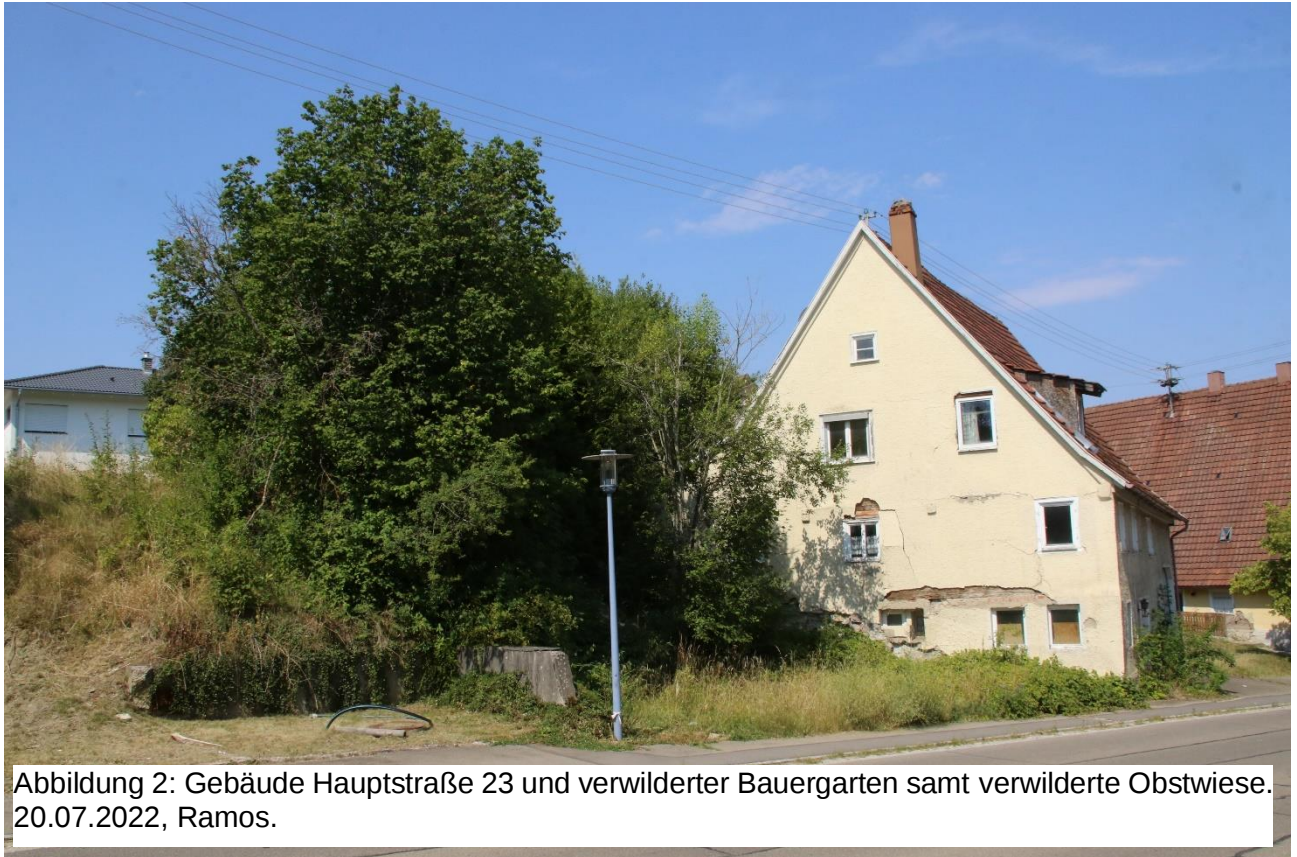
Das landwirtschaftliche Gebäude samt Wohnteil befindet sich insgesamt in einem sehr schlechten baulichen Zustand (schadhafte Dachbereiche, eingebrochene Bereiche, starke Rissbildung usw.). Die bestehenden Dachstuhlräume sind aufgrund der zerstörten Dachhaut beschädigt und für anspruchsvolle Fledermausarten insgesamt sehr ungünstig. Weiter besteht ein starker Marderbefall in allen Räumen. Alte Mehlschwalben- oder Rauchschnalbenester o.ä. bestehen nicht. Fensterläden bestehen nicht. Potentielle Verschalungen oder Wandbereiche wurden nicht festgestellt.

Abbildung 2: Gebäude Hauptstraße 23 und verwilderter Bauergarten samt verwilderte Obstwiese. 20.07.2022, Ramos.

→ **Beeinträchtigungen von Fledermäusen oder Verstöße gegen die Verbote aus § 44 Abs. 1 Bundesnaturschutzgesetz (BNatSchG) werden wegen dem geplanten Abbruch nicht erwartet. Zeitliche Einschränkungen für den Abbruch gibt es aufgrund fehlender Bestände zwar nicht, aber es wird empfohlen das Gebäude im Winter 01.10.-28./29.02. abzubrechen.**

→ **Zeitliche Einschränkungen für den Abbruch gibt es aufgrund fehlender Bestände zwar nicht, aber es wird empfohlen das Gebäude im Winter 01.10.-28./29.02. abzubrechen.**
